## A CASA DA MARQUESA DE SANTOS, EM SÃO PAULO (\*)

CARLOS A. C. LEMOS

(\*) Monografia de encerramento da disciplina «Restauro e Conservação de Obras de Arte», do 1º Curso de Pós-graduação da Faculdade de Arquitetura e Urbanismo da Universidade de São Paulo.

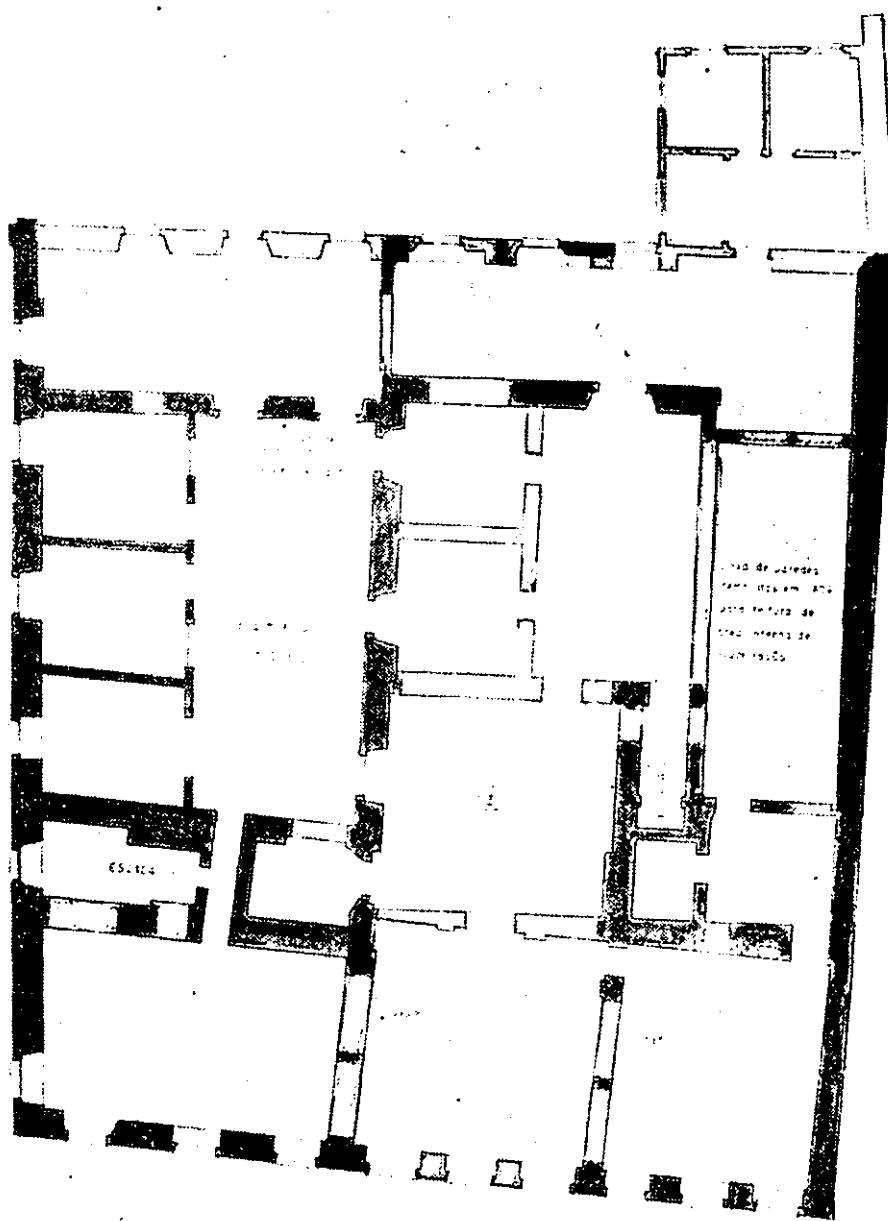
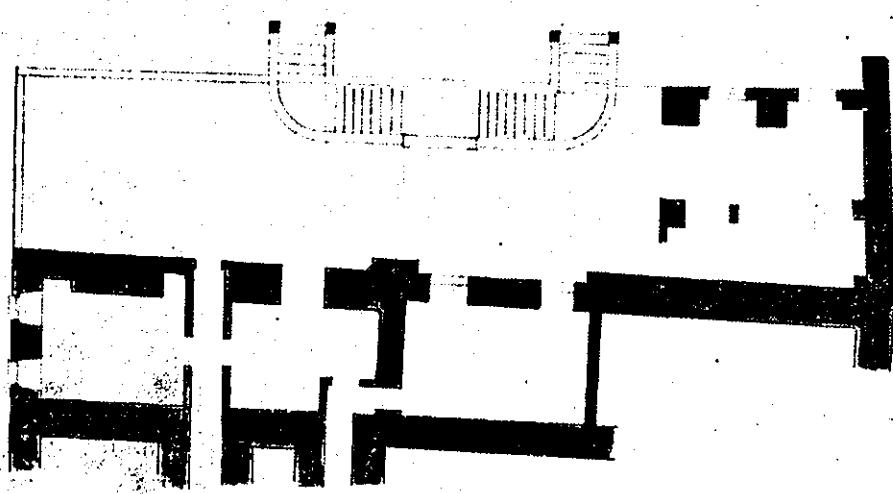
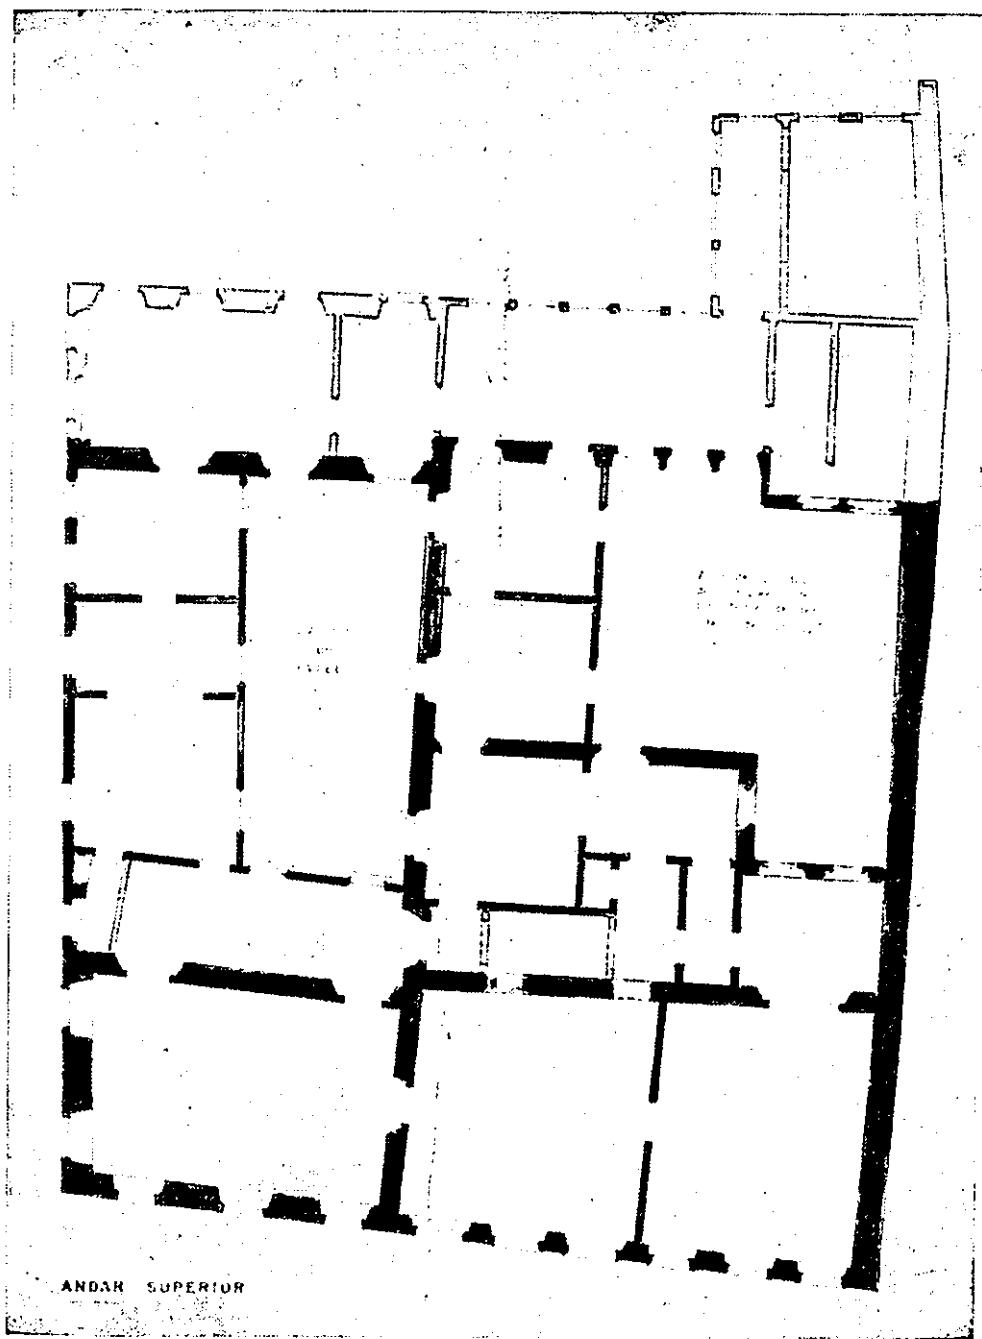
PLANTA

Com auxílio das plantas antigas e subindo ao fôrro do casarão para observar os topos das parades e, ainda, baseados em indícios, marcas e vestígios de alterações existentes em soalhos modificados, em rodapés interrompidos e forros emendados, pudemos organizar a chamada planta A, onde aparecem as paredes consideradas "antigas", anteriores às reformas efetuadas a partir da compra da casa pelo Bispo. Agora, fomos gentilmente recebidos pelos funcionários da Cia. de Gás e dêles, especialmente os ligados à Seção de Engenharia, recebemos oportunas e esclarecedoras informações. Assim, essa planta, evidentemente omissa em pormenores e particularidades talvez importantes, pode sugerir uma visão aproximada do planejamento primitivo. As paredes, mais espessas, são de taipa de pilão. As outras, mais delgadas, são de taipa de mão, ou de pau-a-pique. Evidentemente, as paredes de taipa de pilão são as primitivas e, talvez o sejam algumas de pau-a-pique. Não foi rara em São Paulo a solução mista, que apelava concomitantemente para aquelas duas técnicas. Inclusive em paredes externas. Recentemente mesmo vimos em casa rural bandeirista, já demolida em parte, paredes externas de taipa de pilão até a altura dos peitoris. Dali para cima as paredes eram de taipa de mão. Essa ocorrência aparece na casa da Marquesa numa parede externa do sobrado, na face que olha para o Beco do Pinto. A primeira vista parece que a construção naquele local fosse primitivamente térrea e, assim, o pátio interno seria aberto em uma das faces na altura do sobrado. Tudo indica, porém, que aquelas paredes sejam primitivas. A parede que separa o salão da direita do salão central também é de pau-a-pique e, no entanto, é mais recente: surgiu quando foram elevados os pés-direitos das salas nobres da frente. As paredes de tijolos, perceptíveis, comparando-se a planta A com as plantas B e C, são contemporâneas às reformas efetuadas pela Cúria Metropolitana e pela Cia. de Gás.

A localização da escada primitiva é um problema porque não existem indícios de qualquer natureza, pelo menos aparente, que indiquem o alicerçamento dos degraus. Já falamos do aro de porta situado no meio do lanço superior da escada atual, sugerindo que aquêle local fosse uma extre-

midade de corredor. Essa sugestão, no entanto, não nos leva a caminho nenhum. Naquele local há, também, uma clarabóia hoje obstruída que constitui uma solução arquitetônica usual para iluminar caixas de escada ou patamares de chegada. Acontece, porém, que essa clarabóia interrompe cimalhas e molduras antigas, dando solução de continuidade à decoração. É, portanto, nova. E, quem sabe, contemporânea à escada atual. Cremos que sem demolições parciais e testes nas paredes e vigamentos dos soalhos não poderemos descobrir a situação da primitiva escadaria.

Ao lado direito de quem olha o sobrado, ao longo da divisa, existe uma zona duvidosa em que não há vestígios das paredes demolidas em 1909 para a obtenção da área interna de iluminação dos sanitários. Ali seriam necessárias valetas no solo para se interceptarem os alicerces antigos, com certeza ainda existentes.

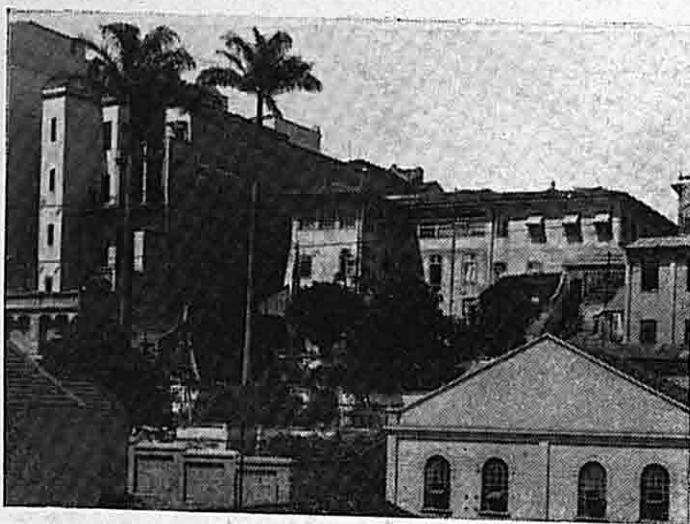
*Foto 1 — Vista posterior da casa da Marquesa. Foto tirada antes de 1920.*

A questão da fachada dos fundos não oferece muitas dificuldades. Conseguimos fotografia, que dizem ser de 1917, onde aparece aquela fachada como era no tempo do Bispo, pois a Cia. de Gás ainda não havia reformado aquela zona do prédio. Vê-se, claramente, no último pavimento uma sucessão de caixilhos envidraçados guarnecedo as galerias antigas chamadas varandas. O lanço contíguo ao Beco do Pinto, ou do Colégio, apresenta janelas normalmente espaçadas umas das outras. O pavimento térreo, assobradado nos fundos, apresenta janelas situadas entre sombras curvas nas paredes que nada mais eram que antigos arcos tapados com alvenaria. Sabemos que a fachada dos fundos era arqueada através de preciosa aquarela, executada em 1828, por Palière. Aquelle trabalho mostra uma vista de São Paulo através da várzea do Tamanduateí e, na extremidade esquerda, aparece a casa do Brigadeiro Pinto separada pelo Beco do Colégio das outras construções que formavam o quarteirão da "celula mater" paulistana.

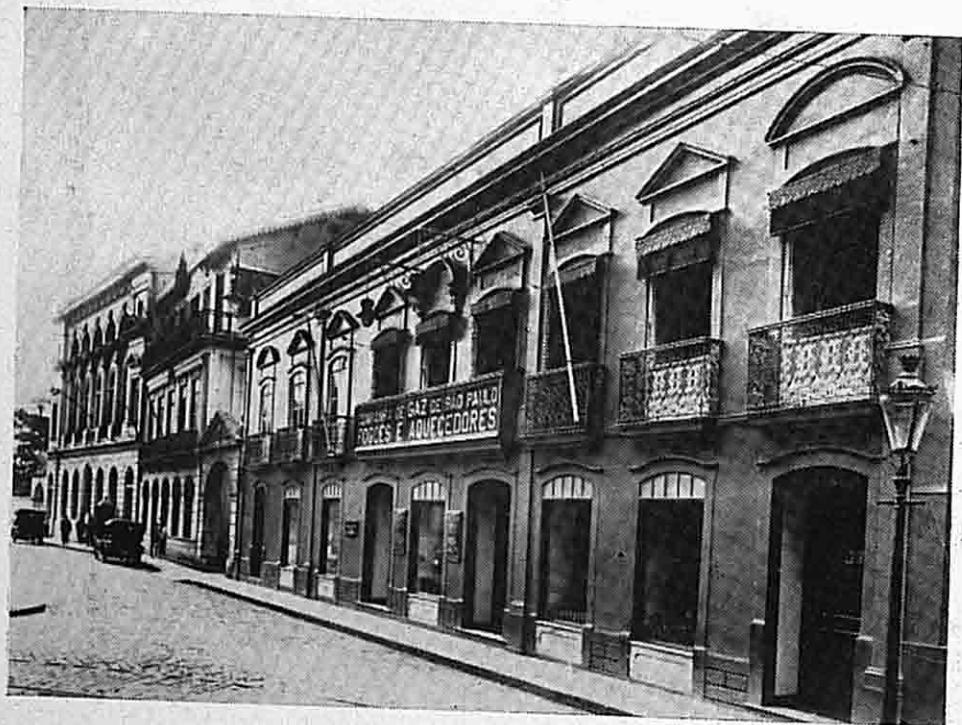
*Foto 2 — Fachadas da sede da Cia. de Gás, na década iniciada em 1920 e agora (v. Fig. 2A) em 1965, quando aquela empresa repõe no térreo janelas copiadas das antigas remanescentes.*

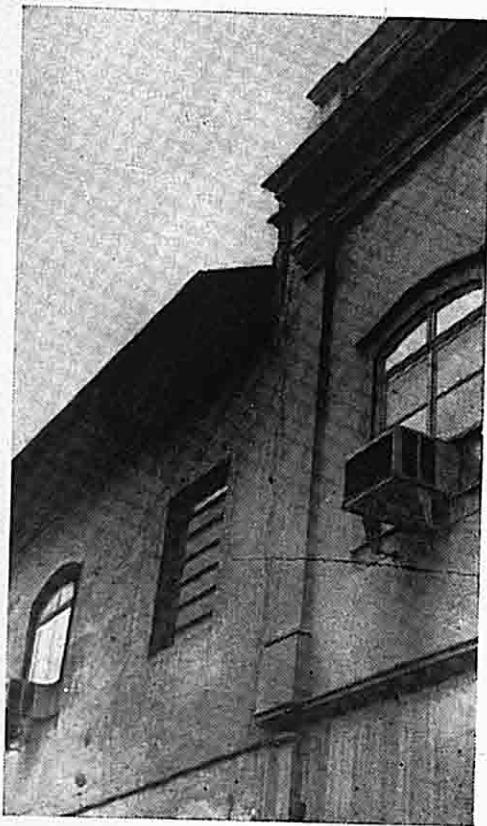
Foto 3A — Pormenor mostrando onde começa a platibanda neoclássica e termina o beiral antigo e ali interrompido

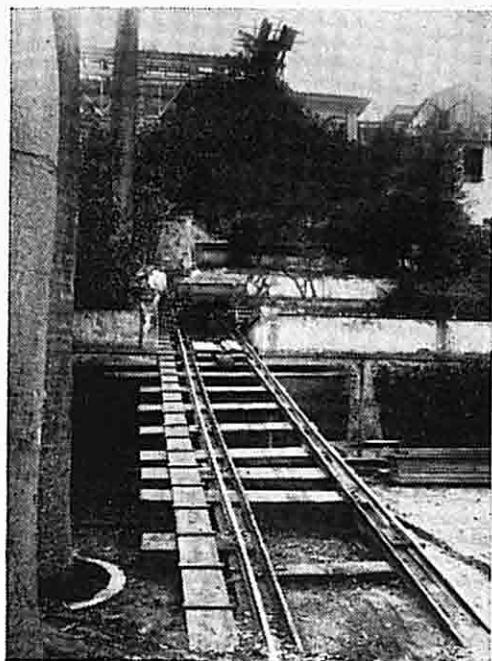
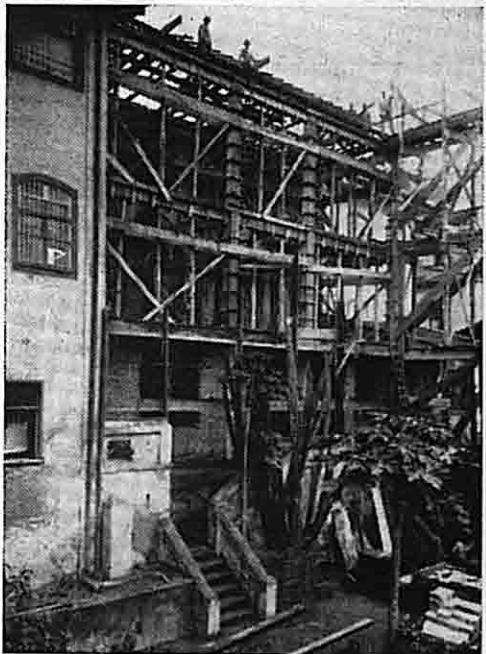
Fotos 4 e 4A — Vistas antigas dos patamares ajardinados do quintal e das obras efetuadas em 1935.

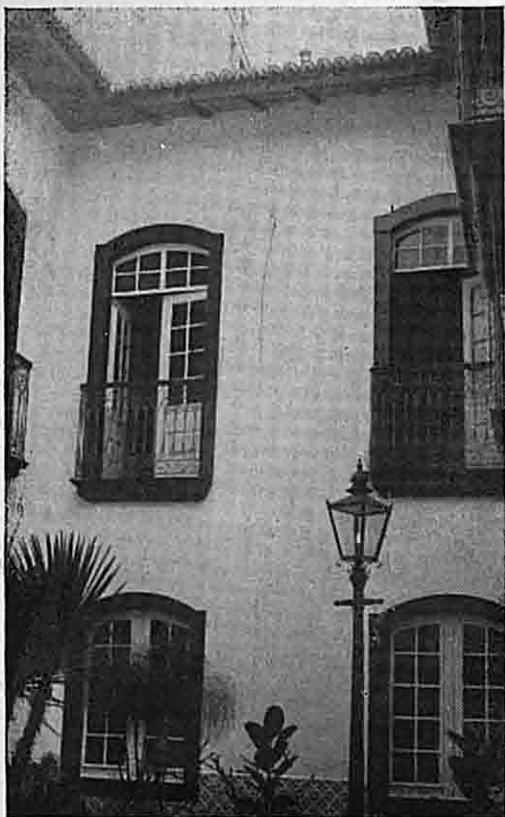
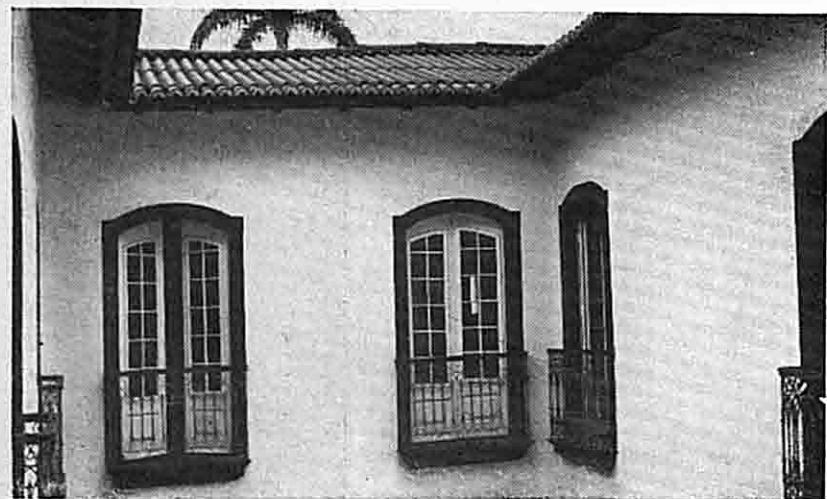
*Fotos 5 e 5A — Vistas do pátio interno. Os gradis de ferro forjado dos balcões parecem ser contemporâneos às reformas efetuadas pelo bispo.*

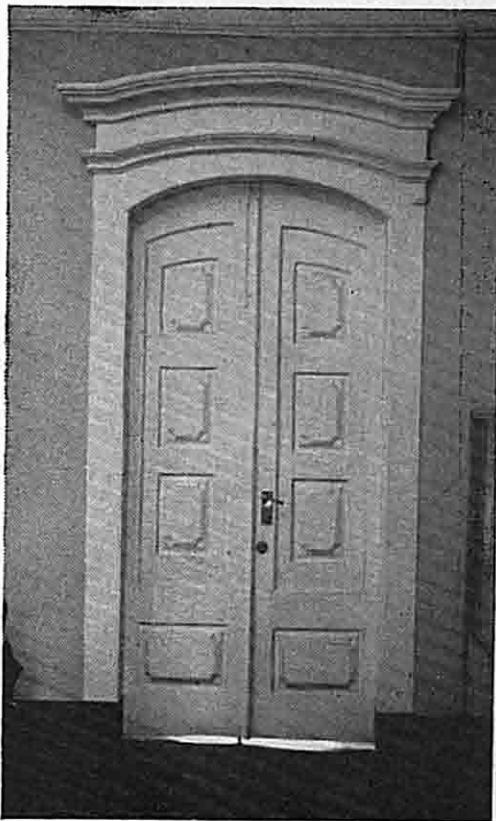
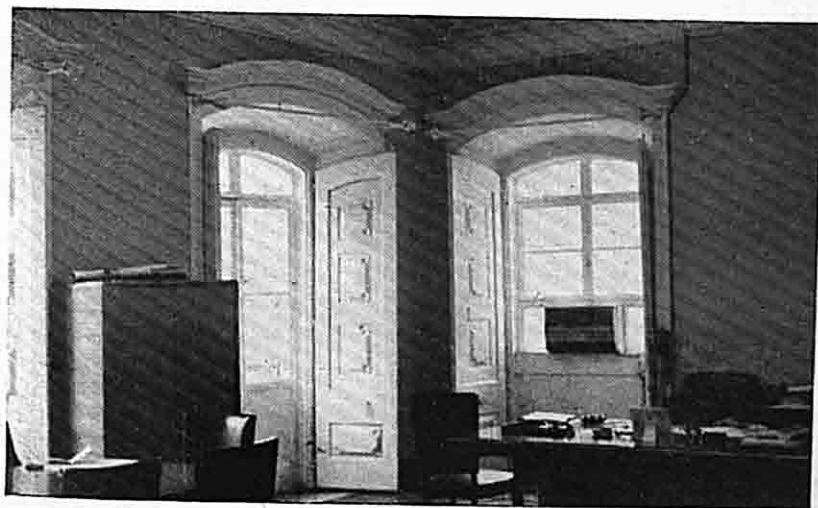
Fotos 6 e 6A — Portas almofadadas do salão na quina com o beco.

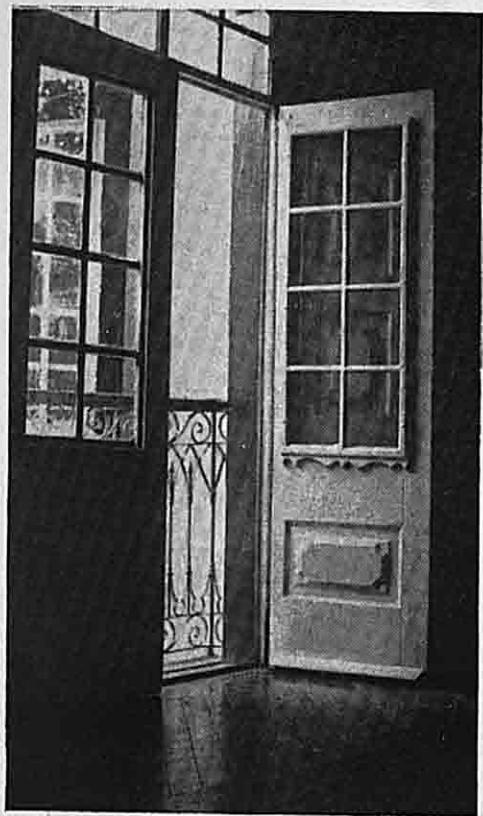
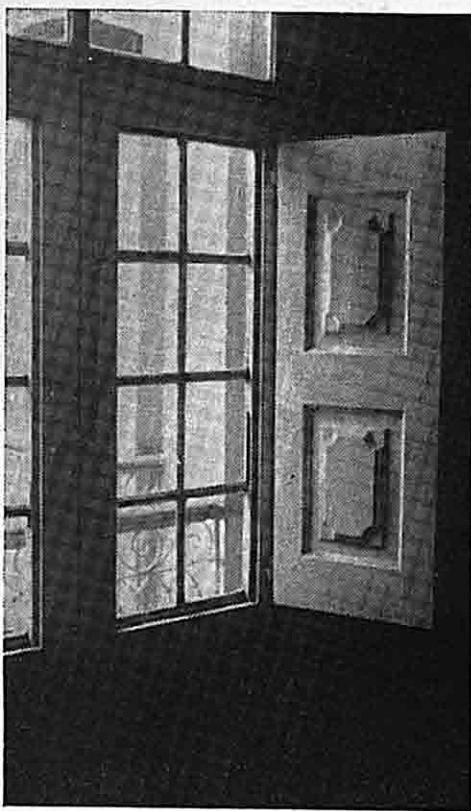
*Fotos 7 e 7A — Porta de postigo dando para o balcão sobre o pátio.*
